Kajian Jalan Inspeksi (Check Road) Guna Meningkatkan Keamanan di Sisi Udara Bandar Udara Adi Soemarmo Boyolali

^{1,*}Fanji Trie Chaksono, ²Agoes Soebagio, ³Lina Rosmayanti

^{1,*} *Program Studi Operasi Bandar Udara*
Politeknik Penerbangan Indonesia Curug
fanji.triechaksono.ftc@gmail.com

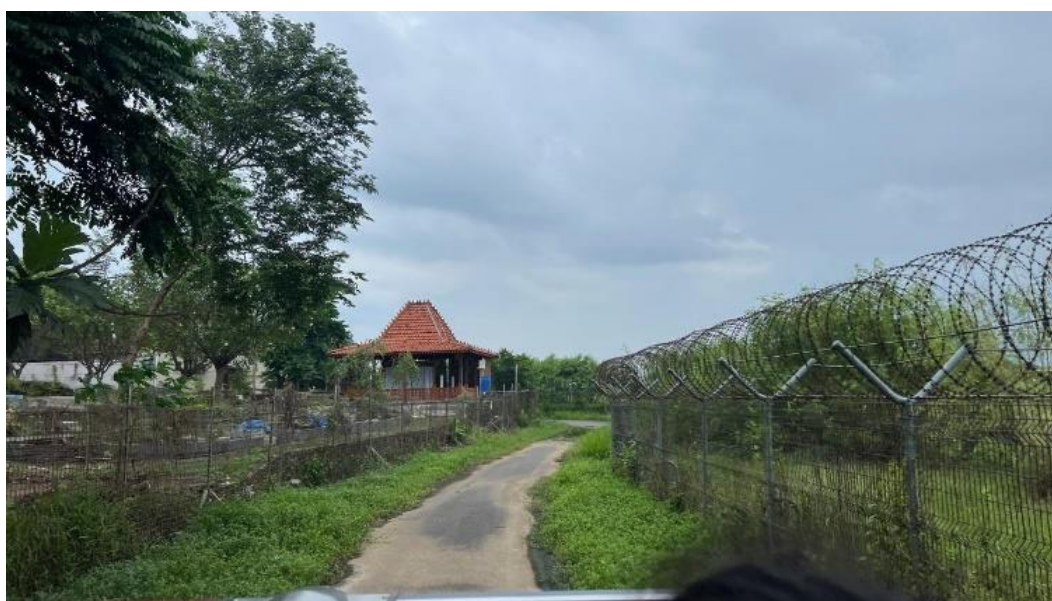
Analisa Kondisi Jalan Inspeksi Perimeter. Hasil survei lapangan sebagian besar jalan inspeksi perimeter belum memenuhi standar lebar minimal 3 meter dan bahu jalan 1 meter. Permukaan jalan di beberapa titik mengalami kerusakan berupa retak, lubang, dan permukaan tidak rata sehingga menghambat operasional kendaraan patroli. Penerangan jalan belum merata, terutama di area ujung *runway* dan Taman Dirgantara, yang menurunkan tingkat keamanan pada malam hari. Saluran drainase belum tersedia di seluruh jalur, menyebabkan genangan air saat hujan. Selain itu, CCTV dan sistem pemantauan belum mencakup seluruh perimeter, khususnya di area yang jauh dari terminal utama. Beberapa titik pagar perimeter dan kawat berduri mengalami kerusakan serta belum memiliki pondasi yang memadai.

Gambar 2. Lebar jalan tidak sesuai dengan peraturan

Karakteristik	Ukuran Sesuai SKEP/347/XII/1999	Ukuran Eksisting	Keterangan
Lebar Jalan	3 – 5,5 m	2,43 m	Belum memenuhi standar
Bahu Jalan	1 m	Tidak Tersedia	Perlu penambahan
Penerangan	Ada di Titik Rawan	Kurang di Area Tertentu	Perlu penambahan lampu
Saluran Drainase	>0,5 m	Tidak Tersedia Di seluruh jalur	Perlu pembangunan
CCTV	Seluruh Perimeter	Belum mencakup seluruh perimeter	Perlu penambahan
Patroli	Rutin Menyeluruh	Patroli rutin pagi dan malam	Perlu peningkatan pos penjagaan

- a. Jalan inspeksi perlu di lebarkan minimal menjadi 3 meter dengan bahu jalan 1 meter sesuai standar. Permukaan jalan harus di perbaiki dan di perkeras agar dapat dilalui kendaraan patroli setiap saat, termasuk musim hujan.

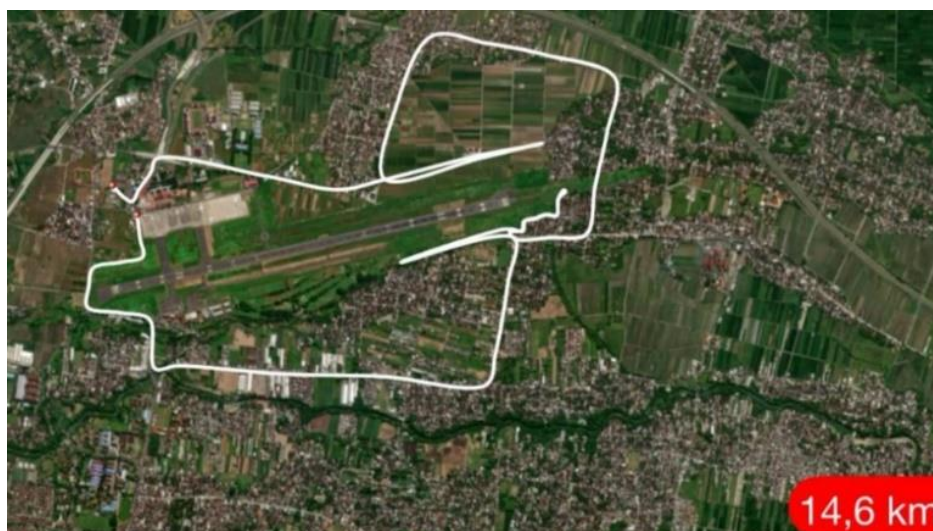
Gambar 3. Rute jalan inspeksi perimeter patroli saat ini

Pada saat penulis melakukan kegiatan patroli jalan inspeksi perimeter, diperoleh data bahwa jarak tempuh patroli adalah sejauh 14,6 km dengan waktu yang dibutuhkan sebesar 123,5 menit. Waktu tersebut tergolong tidak efisien karena petugas AVSEC harus menempuh jarak yang lebih jauh akibat harus memutar melewati pemukiman warga. Selain itu, petugas juga harus membuka dan menutup gerbang jalan inspeksi perimeter secara manual, yang turut menambah durasi perjalanan patroli.

- e. Penyambungan jalur patroli agar mencakup seluruh perimeter dan menghindari area yang melewati pemukiman warga. Penambahan pos penjagaan di titik strategis dan peningkatan jumlah personil keamanan untuk meningkatkan efektivitas patrol. Jika jalan inspeksi perimeter tidak dapat tersambung sepenuhnya, salah satu langkah mitigasi yang efektif adalah dengan membangun pos penjagaan di titik-titik strategis sepanjang perimeter yang menjadi jalur putus atau area rawan. Pos penjagaan ini berfungsi sebagai titik pengawasan tambahan yang memungkinkan petugas keamanan untuk melakukan kontrol dan patroli secara lebih intensif di lokasi tersebut. Dengan adanya pos penjagaan, petugas dapat memantau aktivitas mencurigakan, mengatur akses masuk, serta memberikan respons cepat terhadap potensi gangguan keamanan. Selain itu, pos ini juga dapat menjadi tempat penyimpanan peralatan patroli dan komunikasi, sehingga mempermudah koordinasi antar petugas. Pembuatan pos penjagaan sebagai mitigasi ini sangat penting untuk menjaga keamanan perimeter secara optimal meskipun jalan inspeksi belum tersambung secara menyeluruh.
