Analisis Manajemen Fasilitas Conveyor Belt untuk Meningkatkan Efisiensi Alur Bagasi di Terminal Kedatangan Juwata Tarakan

^{1,*}Rayhan Grasiyas Moliendo Simbolon, ²Ubaedillah, ³Nunuk Praptiningsih

^{1,*}Jurusan Operasi Bandar Udara
Politeknik Penerbangan Indonesia Curug
rgrasias@gmail.com

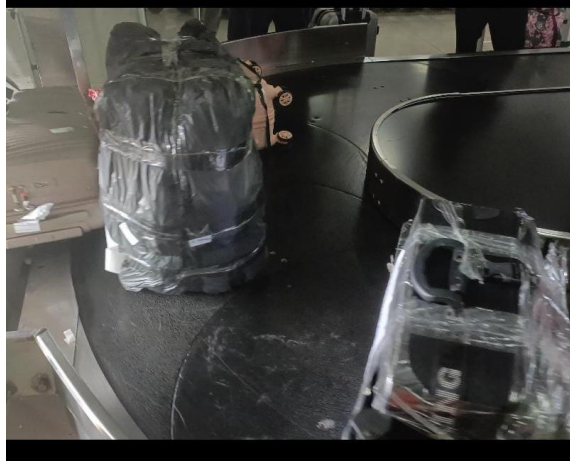
**Gambar 1. Penumpukan bagasi akibat tersangkut**

Gambar 1 menunjukkan situasi penumpukan bagasi pada ujung conveyor belt akibat adanya bagasi yang tersangkut di celah sambungan antarbagian conveyor. Kondisi ini secara langsung berkaitan dengan tujuan penelitian, yaitu untuk menganalisis hambatan dalam flow bagasi pada Terminal Kedatangan Bandara Juwata Tarakan.

Penumpukan bagasi terjadi karena sambungan conveyor tidak terpasang secara presisi, sehingga menciptakan celah yang cukup besar. Celah ini menyebabkan roda koper atau tali tas mudah tersangkut. Akibatnya, conveyor belt tidak dapat mengalirkan bagasi secara lancar, dan bagasi berikutnya terhalang hingga menumpuk. Gangguan ini meningkatkan risiko kerusakan barang, memperlambat proses pengambilan, dan menurunkan kualitas layanan terhadap penumpang.

Untuk mencegah gangguan serupa, perlu dilakukan: (a) perbaikan pada sambungan conveyor agar presisi dan tidak menyisakan celah, (b) pengawasan berkala oleh Unit Mekanikal Elektrikal terhadap sambungan conveyor, dan (c) penerapan SOP inspeksi harian sebagai bagian dari *preventive maintenance*.

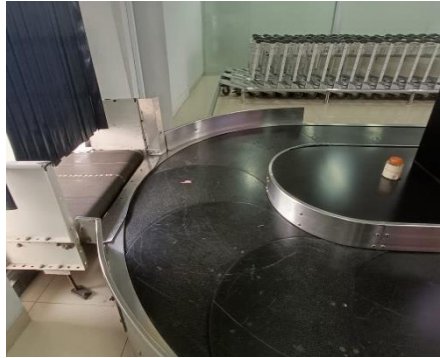
Gambar 2. Tidak ada pelindung bantalan di dinding conveyor belt

Gambar 2 menunjukkan kondisi dinding conveyor yang tidak dilengkapi bantalan pelindung. Akibatnya, koper atau barang mudah terbentur saat conveyor bergerak. Hal ini berpotensi menyebabkan kerusakan bagasi serta menghambat pengambilan oleh penumpang.

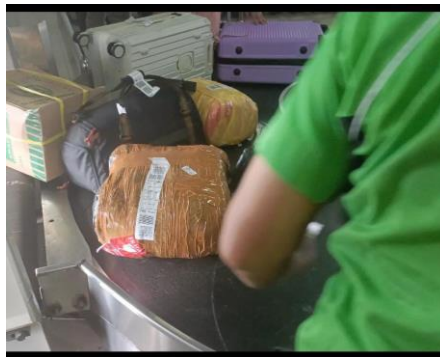
Gambar 3. Penumpukan akibat sensor tidak berfungsi

Gambar 3 memperlihatkan kondisi sensor otomatis conveyor yang tidak berfungsi. Hal ini memperkuat temuan pada Gambar 1, di mana conveyor terus berjalan meskipun terjadi hambatan pada alur bagasi, karena sistem tidak dapat mendeteksi keberadaan bagasi yang tersangkut.
