ANALYSIS OF CORRECTIVE MAINTENANCE MEASURES OSCILLATOR MODULE GLIDE PATH NORMARC EQUIPMENT AT PERUM LPPNPI CABANG SURABAYA

¹Luthfi Musthofa, ²Toni, ³Irvan

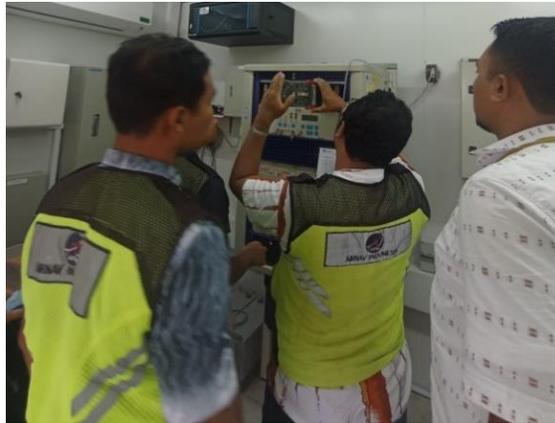
Gambar 4. Penukaran Modul Oscillator

familiar dengan sebutan modul carrier synthesizer pada Tx 1 menggunakan oscilloscope. Dari hasil pengukuran tersebut, ditemukan bahwa output signal keduanya tidak muncul pada oscilloscope. Peneliti mengambil hipotesis sementara bahwa kerusakan terjadi pada modul synthesizer Tx 1. Untuk memastikan bahwa modul tersebut yang mengalami kerusakan, peneliti mencoba menukar modul synthesizer Tx 1 dengan modul synthesizer Tx 2 [15]. Hasilnya, terbaca pada monitor transmitter data untuk Tx 1 yang menggunakan modul synthesizer Tx 2 menunjukkan indikator normal yaitu power course dan clearance normal. Sedangkan pada Tx 2, dimana menggunakan modul synthesizer Tx 1 menunjukkan nilai power course dan clearance tidak normal serta oscillator pancaran fail. Maka dari itu, dapat dipastikan bahwa terdapat kerusakan pada modul oscillator/synthesizer Tx 1.

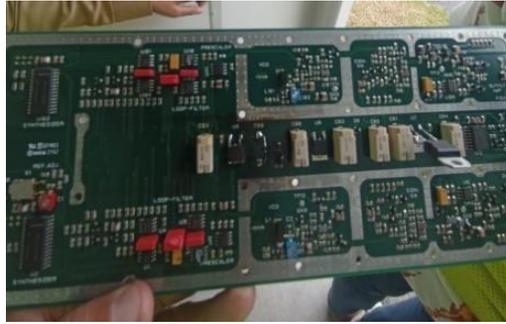
Gambar 5. Modul Oscillator

Setelah mendapatkan penyebab permasalahan tersebut, peneliti membongkar modul oscillator Tx 1 untuk melakukan pemeriksaan komponen-komponen di dalamnya. Setelah dilakukan pemeriksaan secara fisik dengan memperhatikan setiap komponen yang ada pada modul tersebut, peneliti menemukan terdapat 1 satu kapasitor yang terbakar. Kapasitor tersebut berjenis elco 100 nF (nano farad). Untuk memastikan kualitas komponen lainnya tidak ada yang bermasalah, penulis mengukur masing-masing komponen tersebut dengan menggunakan avometer. Data hasil pengukuran dapat dilihat pada tabel 2.

Hasil pengukuran tersebut menunjukkan bahwa kapasitor elco 100 nF mengalami kerusakan, Hal tersebut dibuktikan ketika komponen tersebut diukur menggunakan avometer dan menunjukkan nilai yang jauh dari 100 nF. Sementara itu, komponen lain dalam kondisi yang baik. Hal tersebut dibuktikan dari hasil pengukuran setiap komponen yang sesuai dengan nilai yang tertera di masing-masing komponen tersebut. Setelah menemukan dan memastikan akar permasalahan ini, peneliti berkesimpulan bahwa terbakarnya komponen kapasitor elco 100 nF disebabkan karena adanya over voltage tegangan yang masuk ke modul oscillator/synthesizer sehingga merusak komponen kapasitor tipe elco tersebut.
