# ANALISIS PENURUNAN JANGKAUAN PANCARAN T-DME (TERMINAL-DISTANCE MEASURING EQUIPMENT) MERK NEC NNG-1796A DI BANDARA INTERNASIONAL MINANGKABAU

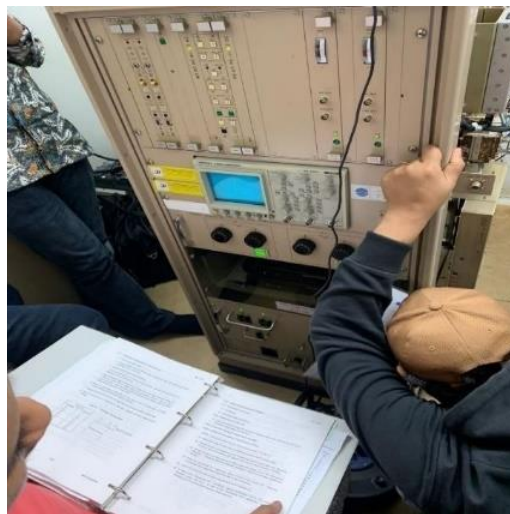
1. Penulis melakukan pengecekan di *shelter* peralatan T-DME untuk memastikan apakah adanya indikator yang menunjukkan alarm. Hasil dari pengecekan ini, tidak ditemui adanya alarm pada indikator peralatan T-DME.

**Gambar 1. Pengecekan Indikator Alarm Pada T-DME**

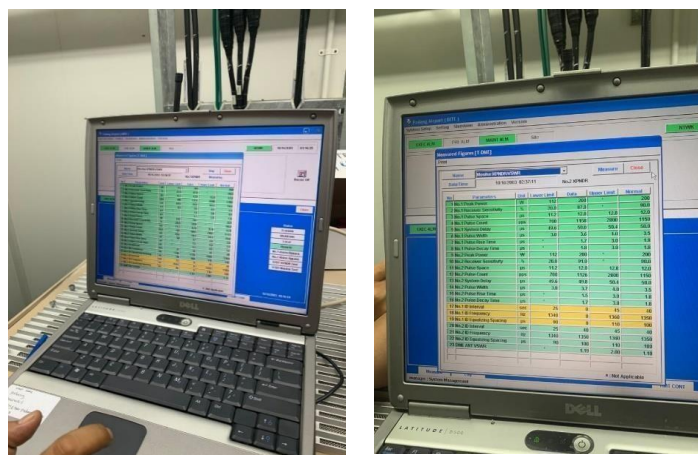
2. Setelah itu, dilakukannya pengamatan atau *monitoring* nilai parameter pada T-DME menggunakan laptop yang terhubung dengan peralatan T-DME. Dari hasil pengamatan tersebut didapatkan nilai *power* pada TX 1 atau Transmitter 1 tidak sesuai dengan ketentuan sedangkan untuk nilai *power* pada TX 2 atau Transmitter 2 sudah sesuai dengan ketentuan. Nilai *power* pada TX 1 menunjukkan nilai 192 Watt, sedangkan besar *power* pada TX 2 bernilai 200 Watt. Untuk ketentuan peralatan T-DME sendiri, nilai *power* yang normal untuk dipancarkan yaitu 200 Watt. Sehingga dari hasil pengamatan yang telah dilakukan, adanya penurunan nilai *power* yang terjadi pada TX1 peralatan T-DME.

**Gambar 2. Perbandingan Nilai Power TX1 dan TX 2**

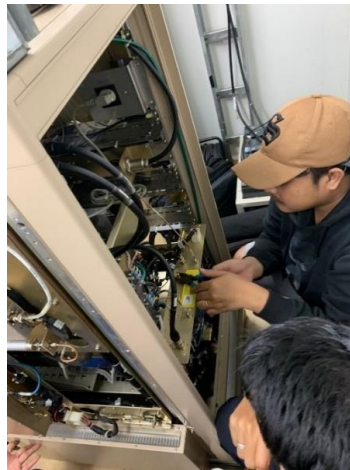
Berdasarkan proses analisa yang telah dilakukan terhadap permasalahan di atas, dapat disimpulkan bahwa adanya anomali pada konektor yang terhubung dari T-DME menuju ke antenna. Sehingga, menyebabkan terjadinya penurunan jarak jangkauan pancaran pada peralatan T-DME. Berikut ini langkah-langkah yang perlu dilakukan untuk menyelesaikan permasalahan tersebut :

**Gambar 3. Pembersihan Port Konektor**

1. Penulis melakukan pembersihan port konektor dari T-DME yang menuju ke antenna menggunakan cairan *contact cleaner*. Hal ini dilakukan untuk memastikan jika power output pancaran T-DME yang sebenarnya sudah dalam kondisi normal. Namun, dikarenakan media transmisi yang digunakan dalam kondisi kurang baik seperti halnya kotor maka dapat mengakibatkan *power output* pancaran pada peralatan T-DME tidak maksimal.

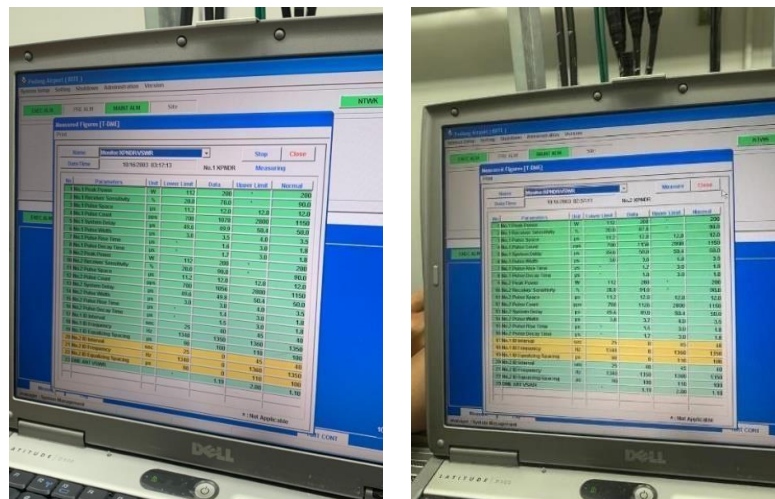
**Gambar 4. Nilai Power TX1 normal**

2. Setelah dilakukannya pembersihan *port*, penulis melakukan pengecekan kembali terhadap parameter T-DME. Hasil yang didapatkan, bahwa *power output* pancaran pada T-DME sudah dalam kondisi stabil atau normal yaitu pada nilai 200 watt.
