PENYEBAB PENURUNAN *MEASURED GAS TEMPERATURE (MGT) MARGIN ENGINE* ARRIUS 2R PADA HELIKOPTER BELL 505 JET RANGER X MENGGUNAKAN METODE *FAULT TREE ANALYSIS (FTA)*

¹Angga Nur Cahyadi, ²Edi Sofyan, ³Erwan Eko Prasetyo

^{1, 2}*Teknik Dirgantara, STTKD Yogyakarta*

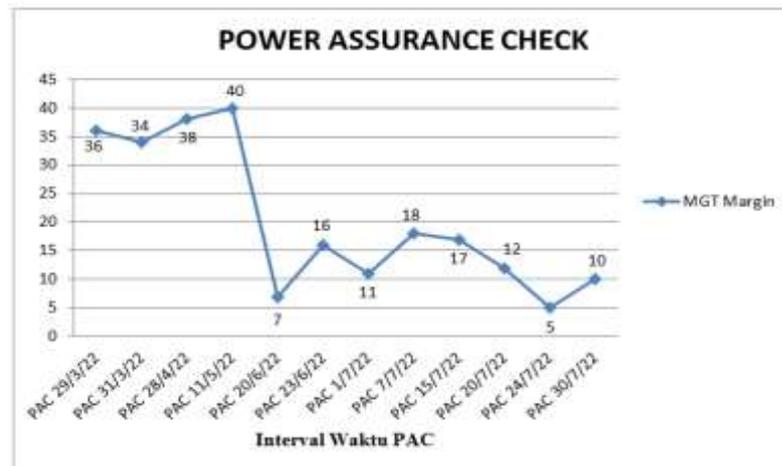
Gambar 2. Power Assurance Check
Sumber : Aircraft Flight Maintenance Log

Penurunan margin MGT pada *engine* Arrius 2R helikopter Bell 505 ditemukan pada saat *Schedule Inspection Power Assurance Check*. Hal ini berimplikasi serius dan diperlukannya analisis mendalam serta tindakan korektif yang tepat untuk mencegah kerusakan *engine* dan dapat membahayakan pengguna dan lingkungan sekitar. Berdasarkan AFML Bell 505 PK-WSA pada tanggal 31/05/22 – 11/06/22 menunjukkan penurunan yang sangat signifikan terhadap nilai margin MGT dari +40 menjadi +7. Penyebab penurunan ini perlu di investigasi lebih lanjut untuk mengidentifikasi dan mencegah kejadian yang sama di masa mendatang.

1. Berdasarkan AFML Bell 505 PK-WSA pada tanggal 31/05/22 – 11/06/22 yang menunjukkan bahwa terjadi penurunan nilai margin MGT yang sangat signifikan dari +40 menjadi +7.
2. Dengan menggunakan metode *fault tree analysis*, didapatkan 13 *intermediate event* dengan menggunakan gerbang logika “OR” serta 9 *basic event* yang menjadi penyebab penurunan margin MGT pada *engine* Arius 2R, yakni *Broken Packing Seal*, *Fuel Contamination*, *Issues With the Fuel Filter*, *Kondisi Lingkungan*, *Filter Damage*, *Filter Deterioration*, *Un Tight Screw*, *IBF Jarang Dibersihkan*, *Not F amiliar Maintenance Manual*.
3. Rekomendasi untuk penelitian selanjutnya menggunakan teknologi *Artificial Intelligence* (AI) dimana data *engine* dianalisa untuk bisa menentukan beberapa penyebab kerusakan pada *engine*.

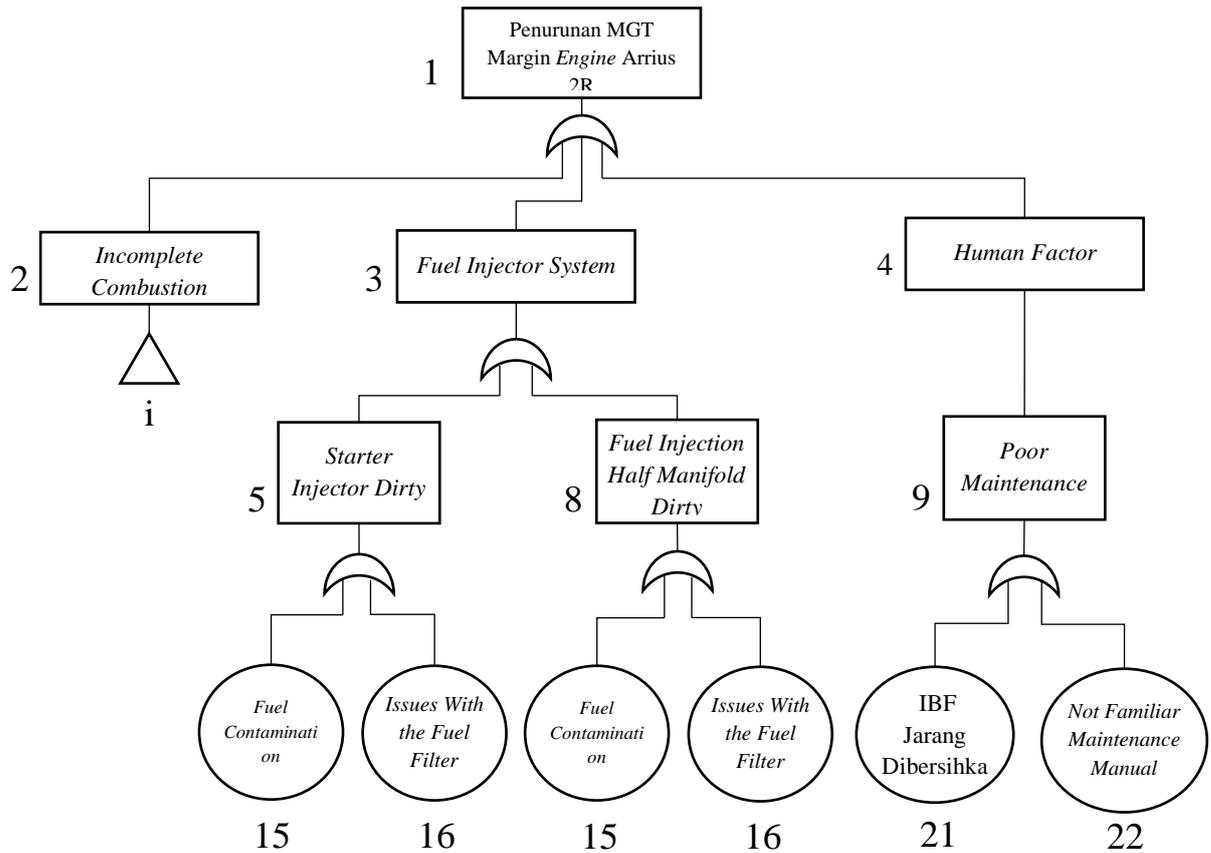
Gambar 3.FTA Top Event Penurunan MGT Margin Engine Arrius 2R

$$\begin{aligned}
 \text{Top Event (1)} &= 2 + 3 + 4 \\
 &= [5 + 6 + 7] + [5 + 8] + [9] \\
 &= [(15 + 16) + [10] + [11 + 12 + 13 + (14)]] + [(15 + 16) + (15 + 16)] + [(21 + 22)] \\
 &= [(15 + 16) + (17 + 18 + 19) + (20 + 14)] + [(15 + 16) + (15 + 16)] + [(21 + 22)] \\
 &= 14 + 15 + 16 + 17 + 18 + 19 + 20 + 21 + 22
 \end{aligned}$$

Dari hasil penentuan *minimum cut set*, dapat disimpulkan bahwasannya terdapat 9 *basic event* yang menjadi penyebab penurunan margin MGT pada *engine* Arrius 2R helikopter Bell 505 Jet Ranger X pada periode Maret 2022 hingga Juli 2022. Berikut merupakan *basic event* yang menjadi penyebab penurunan margin MGT.
