Analisis Alur Pergerakan *Baggage Towing Tractor* di Area *Make Up* dan *Breakdown* Bandar Udara Internasional Kualanamu Deli Serdang

This study aims to examine the implementation of Standard Operating Procedures, the availability of markings and signs, and the influence of supervision in the operation of *Baggage Towing Tractors (BTT)* in the *Make Up* and *Breakdown* areas of Kualanamu International Airport in Deli Serdang. This study employs a qualitative descriptive approach involving observation and interviews, supported by quantitative data analysis from a questionnaire distributed to 50 respondents. Data analysis was conducted using validity, reliability, normality, linearity, and multiple linear regression tests to assess the impact of supervision and vehicle activity during peak hours on the smooth operation of *BTT*. The results of the study reveal that effective supervision and operator discipline play a significant role in facilitating the flow of *BTT* vehicles. Additionally, the lack of clear markings and signs causes irregularities in movement on the ground. Based on these findings, this study recommends enhancing supervision, enforcing SOPs, and installing markings

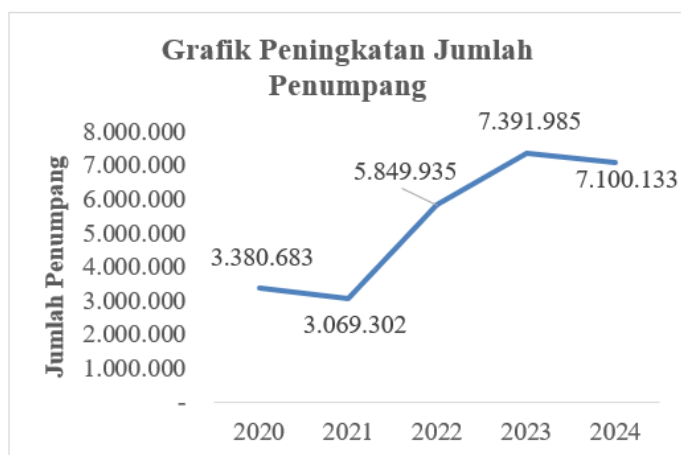
Gambar 1. Dokumen *Apron Movement Control* (AMC) Bandar Udara Internasional Kualanamu Deli Serdang

Gambar 1 menunjukkan bahwa jumlah penumpang terus meningkat hingga mencapai 7 juta pada periode 2023 sampai 2024. Peningkatan tersebut berdampak pada tingginya aktivitas operasional di sisi udara, terutama pergerakan *BTT* dalam proses bongkar muat bagasi. Namun, keterbatasan akses jalan yang tersedia membuat alur keluar dan masuk kendaraan *BTT* yang hendak memasuki kawasan *Make Up* dan *Breakdown* menjadi kurang efisien. Selain itu, keterbatasan ruas jalan pada kawasan tersebut masih sering diikuti oleh kesalahan penempatan kendaraan *BTT*, kendaraan operasional maskapai, serta *baggage cart* yang diparkir sembarangan dan tidak sesuai dengan Standar Operasional Prosedur (SOP) yang berlaku. Kondisi ini menghambat pergerakan kendaraan *BTT* di kawasan tersebut.

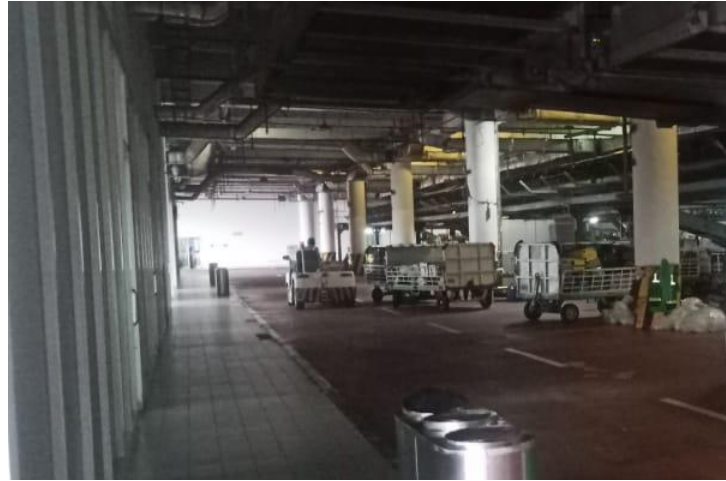
Gambar 2. Keterbatasan alur pergerakan BTT

Gambar 2 memperlihatkan situasi di suatu sudut yang melibatkan *baggage towing tractor* (BTT). Berdasarkan Gambar 2, terlihat bahwa area *make up* dan *breakdown* di Bandara Kualanamu mengalami keterbatasan ruang gerak bagi BTT. Kondisi ini menjadi penyebab utama terjadinya penumpukan kendaraan saat jam sibuk. Hal ini berdampak pada terhambatnya alur pergerakan serta menurunnya efisiensi bongkar muat bagasi. Keterbatasan ruang ini juga menyulitkan manuver kendaraan, sehingga meningkatkan risiko gangguan operasional di sisi udara.

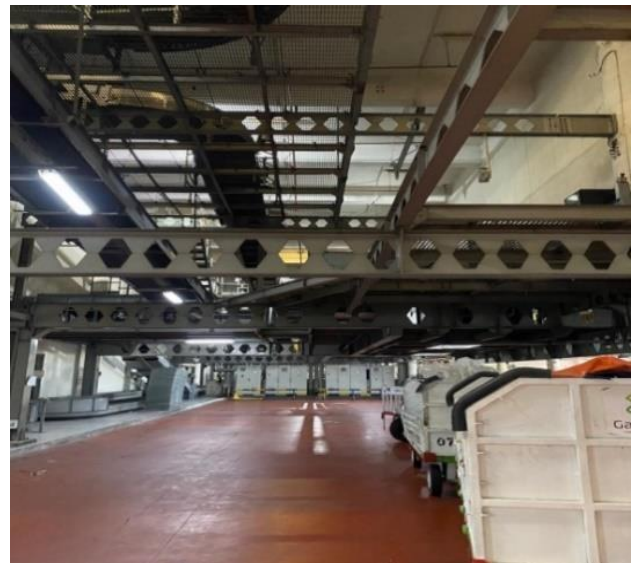
Gambar 3. Kurangnya marka dan rambu

Berdasarkan hasil observasi di area Make Up dan Breakdown Bandara Internasional Kualanamu selama periode 5 Januari hingga 6 Februari 2025, ditemukan bahwa kelancaran pergerakan kendaraan operasional, khususnya *Baggage Towing Tractor* (BTT), terganggu akibat minimnya marka jalur dan rambu petunjuk yang memadai. Kurangnya elemen visual seperti garis batas dan rambu peringatan menyebabkan arah pergerakan kendaraan menjadi tidak tertib, terutama saat jam sibuk, sehingga menimbulkan kebingungan bagi operator dan meningkatkan risiko gangguan operasional di sisi udara. Hal-hal ini tercermin seperti yang terlihat pada Gambar 3.

Hasil Wawancara. Berdasarkan hasil wawancara dengan petugas *Ground Handling* dan AMC, terungkap bahwa marka dan rambu di lapangan belum memadai. Banyak marka memudar, rambu sulit dibaca, dan tidak strategis penempatannya. Hal ini menyulitkan operator, terutama saat volume kendaraan meningkat. Sejalan dengan Sukirman [6], keberadaan marka dan rambu sangat penting sebagai panduan visual untuk mencegah pelanggaran dan menjaga ketertiban. Hal serupa juga ditegaskan oleh Kusno dan Safitri [3] yang menekankan pentingnya fasilitas pengawasan dan koordinasi petugas. Penulis merekomendasikan penggunaan marka arah (tanda panah), rambu larangan kendaraan khusus, larangan parkir, dan larangan masuk sesuai PM 13 Tahun 2014 [7] & Peraturan Menteri Perhubungan Nomor 67 Tahun 2018 agar pergerakan lebih teratur dan aman [8].

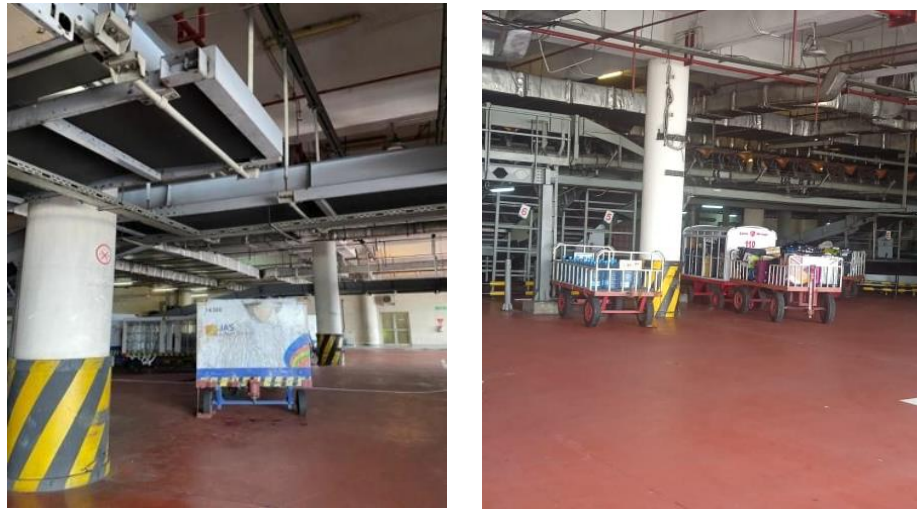
Gambar 4. Penempatan Peralatan BTT Tidak Sesuai SOP

Gambar 4 menunjukkan masih ditemukannya *Baggage Towing Tractor* (BTT) yang diparkir sembarangan di area *Make Up* dan *Breakdown*. Hal ini mencerminkan rendahnya kedisiplinan operator dalam mematuhi aturan, yang berdampak pada terganggunya alur pergerakan kendaraan lain, khususnya saat jam sibuk. Temuan ini menegaskan perlunya penegakan aturan yang lebih konsisten demi menjaga efisiensi dan keselamatan operasional.

Baggage Cart yang diparkir sembarangan saat jam sibuk, mengganggu alur kendaraan operasional. Rekomendasi yang diberikan meliputi peningkatan pengawasan oleh petugas *Apron Movement Control* (AMC), pemanfaatan CCTV, serta sosialisasi dan penegakan SOP secara konsisten. Temuan ini sejalan dengan penelitian Pebriansyah 2023 [4] yang menyebut kurangnya pengawasan dan marka sebagai faktor utama gangguan alur GSE di apron.

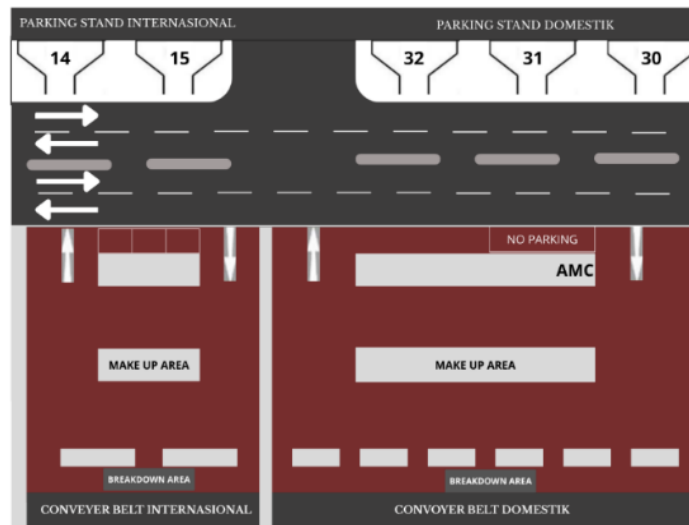
Gambar 5. Denah di Area *Make Up* dan *Breakdown*

Denah pada Gambar 5 menunjukkan bahwa saat ini hanya terdapat marka petunjuk arah berupa tanda masuk dan keluar. Namun, belum tersedia marka jalur yang jelas dan rambu larangan yang lengkap. Kondisi ini menimbulkan potensi ketidakteraturan dalam pergerakan kendaraan serta dapat meningkatkan risiko hambatan operasional dan kecelakaan.

Rancangan Perbaikan Marka dan Rambu. Berdasarkan hasil analisis dan dokumentasi di lapangan, penempatan marka dan rambu di area *Make Up* dan *Breakdown* masih minim dan belum memenuhi standar keselamatan operasional. Oleh karena itu, penulis merancang penempatan marka arah dan rambu larangan agar pergerakan BTT dapat berjalan lebih tertib, efisien, dan minim risiko insiden di sisi udara. Berdasarkan hasil penelitian yang dilakukan, penulis menyusun rancangan alur pergerakan kendaraan dan peralatan *Baggage Towing Tractor* (BTT) di area *Make Up* dan *Breakdown* Bandar Udara Internasional Kualanamu Deli Serdang.

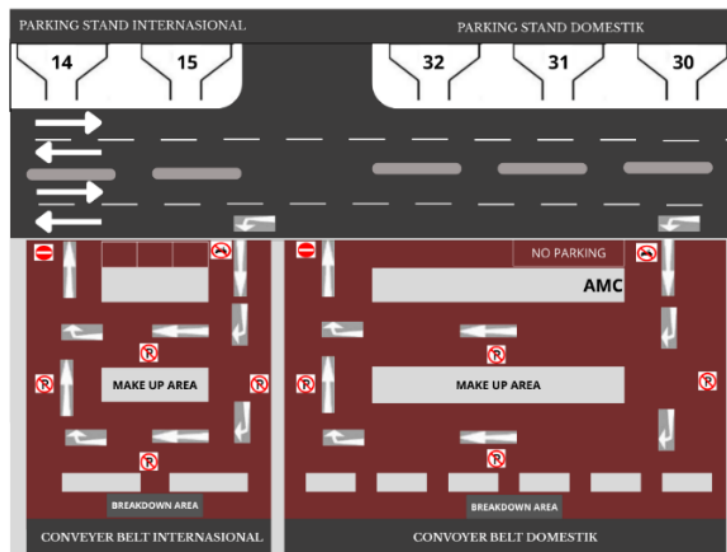
Gambar 6. Rancangan alur pergerakan kendaraan BTT area *make up* dan *breakdown*

Penulis merancang penempatan tambahan marka arah serta rambu larangan di titik-titik strategis dalam area *Make Up* dan *Breakdown* seperti yang terlihat pada Gambar 6. Rancangan ini bertujuan untuk memperjelas jalur pergerakan kendaraan, meningkatkan kedisiplinan operasional, serta menciptakan lingkungan kerja yang lebih aman dan efisien. Dengan adanya elemen visual pendukung ini, diharapkan pergerakan BTT dapat berjalan lebih tertib dan mendukung kelancaran proses bongkar muat bagasi di sisi udara.
